▷ Datum:	2018-09-07	▷ Inspektionsfirma:	
▷ Bezeichnung:	PW Neu Amerika	▷ Inspekteur:	
▷ Anlagentyp:	Pump Station	▷ Liegenschaft:	ABA Bregenz
▷ Kanalart:	KS	▷ Ortsteil:	Neu Amerika

PW Neu Amerika - Neu Amerika

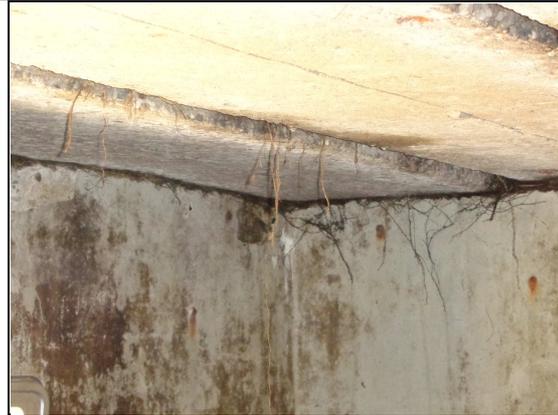
JBA-C

JBA: Wurzeln

Charakterisierung 1	C: komplexes Wurzelwerk
Bereich	C: Schachtaufbau
Quantifizierung	10 %
Handlungsbedarf	Verkürztes Inspektionsintervall
Reinigungsbedarf	Kein Reinigungsbedarf

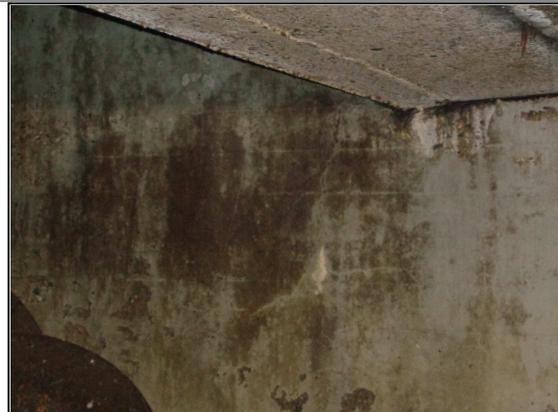
JAB-B-B

JAB: Rissbildung

Charakterisierung 1	B: Risslinien an der Wandung (Segment noch am Platz)
Charakterisierung 2	B: vertikal
Bereich	C: Schachtaufbau
Quantifizierung	4 mm
Handlungsbedarf	Zusätzlicher Inspektionsbedarf / Sanierungsplanungsbedarf

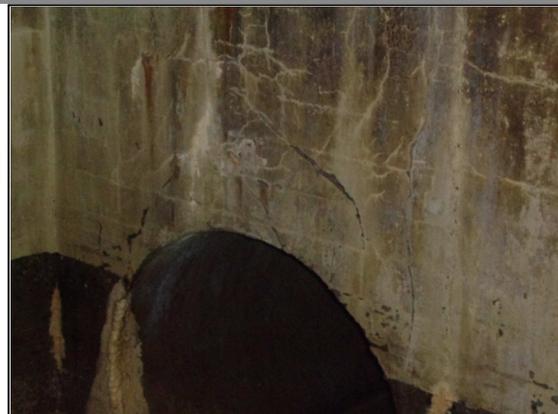
JAB-B-C

Charakterisierung 1	B: Risslinien an der Wandung (Segment noch am Platz)
Charakterisierung 2	C: komplex
Bereich	C: Schachtaufbau
Quantifizierung	7 mm
Handlungsbedarf	Sanierungsbedarf

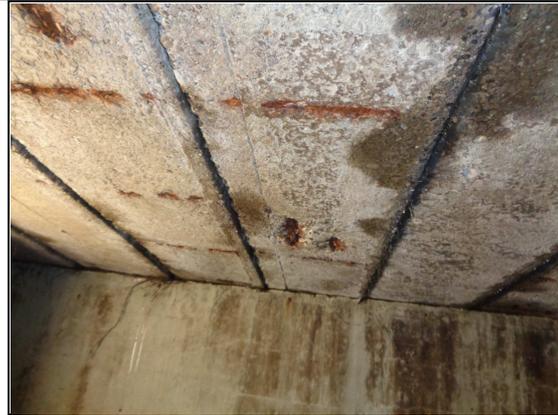
JAF-H-E

JAF: Oberflächenschaden

Charakterisierung 1 H: Bewehrung korrodiert
 Charakterisierung 2 E: Schadensursache nicht feststellbar
 Bereich C: Schachtaufbau
 Handlungsbedarf Sanierungsbedarf

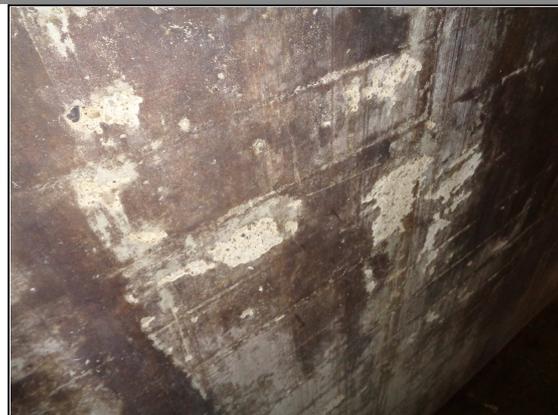
JAF-B-E

Charakterisierung 1 B: Abplatzung (Ausbruch kleiner Teile aus der Oberflächenstruktur)
 Charakterisierung 2 E: Schadensursache nicht feststellbar
 Bereich C: Schachtaufbau
 Handlungsbedarf Verkürztes Inspektionsintervall

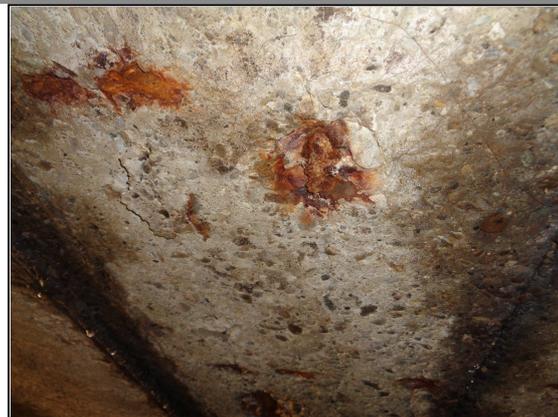
JAF-C-E

Charakterisierung 1 C: Zuschlagstoffe sichtbar
 Charakterisierung 2 E: Schadensursache nicht feststellbar
 Bereich C: Schachtaufbau
 Handlungsbedarf Zusätzlicher Inspektionsbedarf / Sanierungsplanungsbedarf

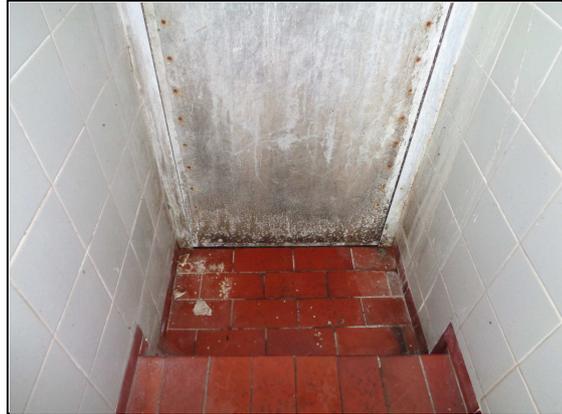
JEF-A

JEF: Tore, Türen

Charakterisierung 1	A: beschädigt
Handlungsbedarf	Zusätzlicher Inspektionsbedarf / Sanierungsplanungsbedarf

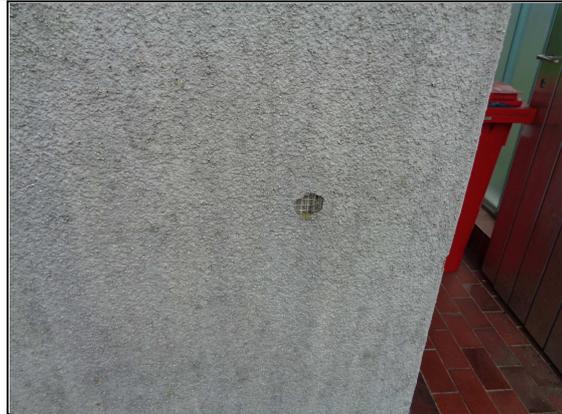
JEH-Z

JEH: Fassade, Außenputz

Charakterisierung 1	Z: andere
Handlungsbedarf	Zusätzlicher Inspektionsbedarf / Sanierungsplanungsbedarf

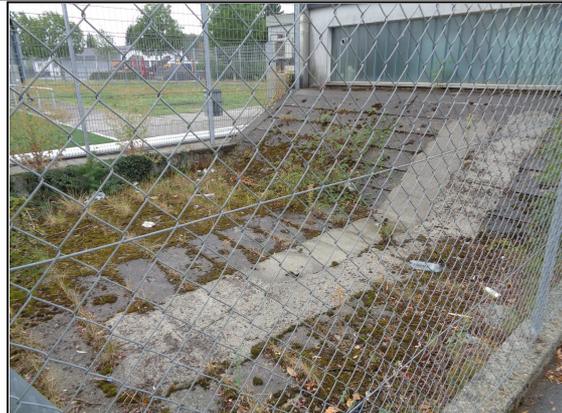
JEI-Z

JEI: Fahrflächen

Charakterisierung 1	Z: andere
Handlungsbedarf	Zusätzlicher Inspektionsbedarf / Sanierungsplanungsbedarf

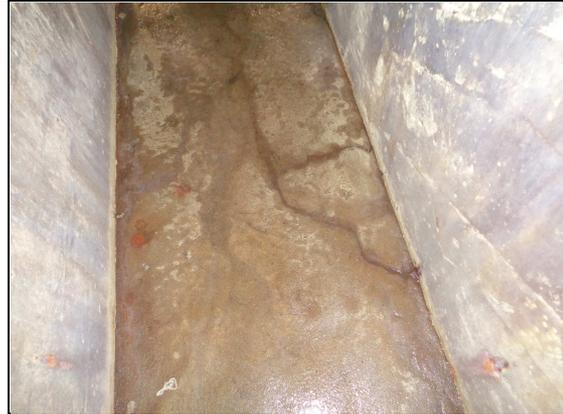
JAV-Z

JAV: Gitterrost, Laufwege und Podest

Charakterisierung 1	Z: andere
Handlungsbedarf	Zusätzlicher Inspektionsbedarf / Sanierungsplanungsbedarf

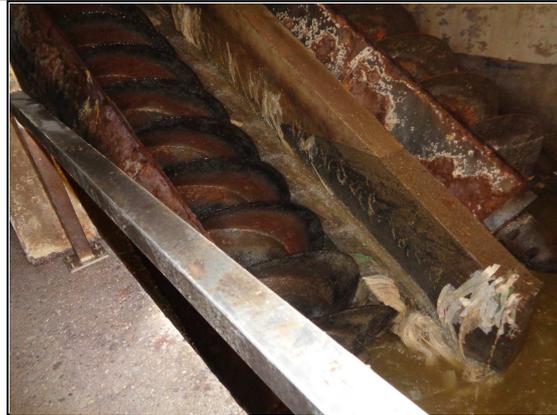
KBF-Z

KBF: Verschmutzung, Rückstände

Charakterisierung 1	Z: Andere
Bereich	T: Sonstige Behälter
Handlungsbedarf	Zusätzlicher Inspektionsbedarf / Sanierungsplanungsbedarf

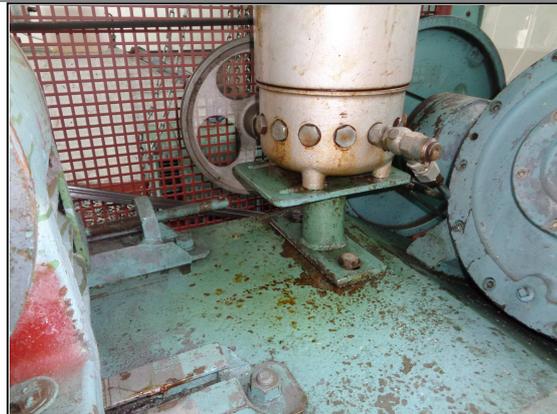
KAA-A-B

KAA: Ein- / Austritt von Medien, Ölwechsel

Charakterisierung 1	A: Schmierstoffaustritte
Charakterisierung 2	B: Fett sichtbar
Bereich	A: Schneckenpumpe
Quantifizierung	leicht
Handlungsbedarf	Verkürztes Inspektionsintervall

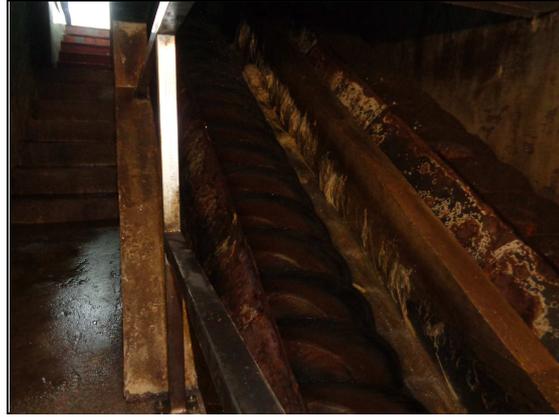
KAF-A-B

KAF: Oberflächenschäden

Charakterisierung 1	B: im Abwasser- / Wasserbereich
Charakterisierung 2	B: Korrosionsschäden
Bereich	A: Schneckenpumpe
Quantifizierung	stark
Handlungsbedarf	Zusätzlicher Inspektionsbedarf / Sanierungsplanungsbedarf

Charakterisierung 1	A: im Luftbereich
Charakterisierung 2	B: Korrosionsschäden
Bereich	A: Schneckenpumpe
Quantifizierung	stark
Handlungsbedarf	Zusätzlicher Inspektionsbedarf / Sanierungsplanungsbedarf

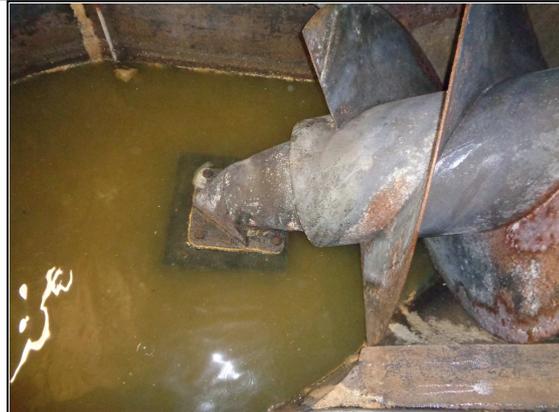
KAD-C

KAD: Schneckenpumpe

Charakterisierung 1	C: sichtbare Abnutzung des unteren Lagers inkl. Abdichtung u. Schmierung
Quantifizierung	stark
Handlungsbedarf	Sanierungsbedarf

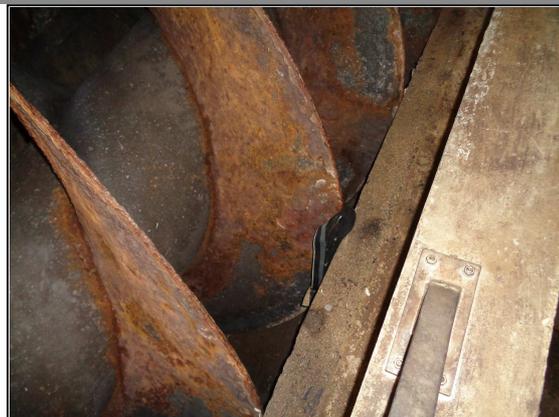
KAD-B

Charakterisierung 1	B: sichtbare Abnutzung des Schneckenrotes maschinell
Quantifizierung	stark
Handlungsbedarf	Sanierungsbedarf

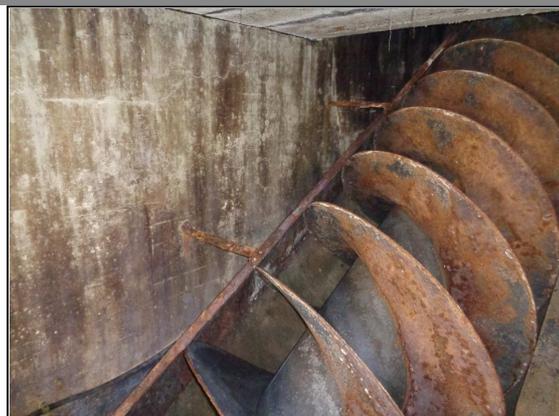
KAF-A-B

Charakterisierung 1	A: sichtbare Abnutzung der Schneckenflanken
Quantifizierung	leicht
Handlungsbedarf	Zusätzlicher Inspektionsbedarf / Sanierungsplanungsbedarf

KAF: Oberflächenschäden

Charakterisierung 1	A: im Luftbereich
Charakterisierung 2	B: Korrosionsschäden
Bereich	A: Schneckenpumpe
Quantifizierung	stark
Handlungsbedarf	Zusätzlicher Inspektionsbedarf / Sanierungsplanungsbedarf
