Endbericht

**Zustandserfassung von Abwasser-
pumpstationen und Sonderbauwerken sowie
Ableitung des erforderlichen Handlungsbedarfs**

ÖWAV KAN Forschungsprojekt

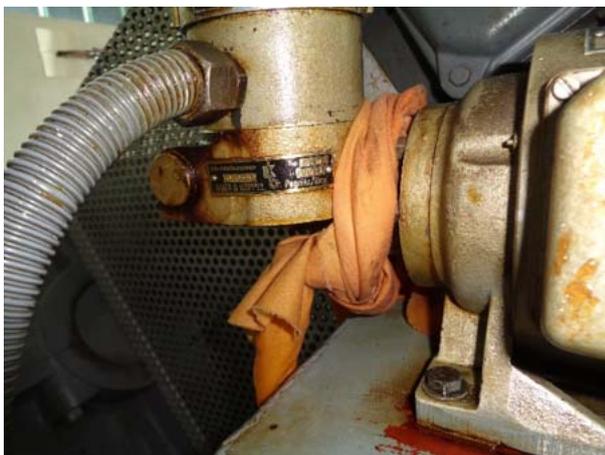
Abbildung 14 zeigt einen Schmierstoffaustritt bei einer Schneckenpumpe. Dieser Zustand fällt unter den Hauptkode „KAA“ (Ein-/Austritt von Medien, Ölwechsel). Als erste Charakterisierung wird „A“ (Schmierstoffaustritt) ausgewählt. Die zweite Charakterisierung ist „B“ (Fett sichtbar). Zusätzlich wird der Bereich „Schneckenpumpe“ angegeben. Demnach erhält man für diesen Zustand die Kodierung „KAA–A–B“ im Bereich „A“.

Zustandsüberprüfung: 06 Maschinell Zustand	
KAA: Ein- / Austritt von Medien, Ölwechsel	
Daten	
Charakterisierung 1	A: Schmierstoffaustritte
Charakterisierung 2	B: Fett sichtbar
Bereich	A: Schneckenpumpe

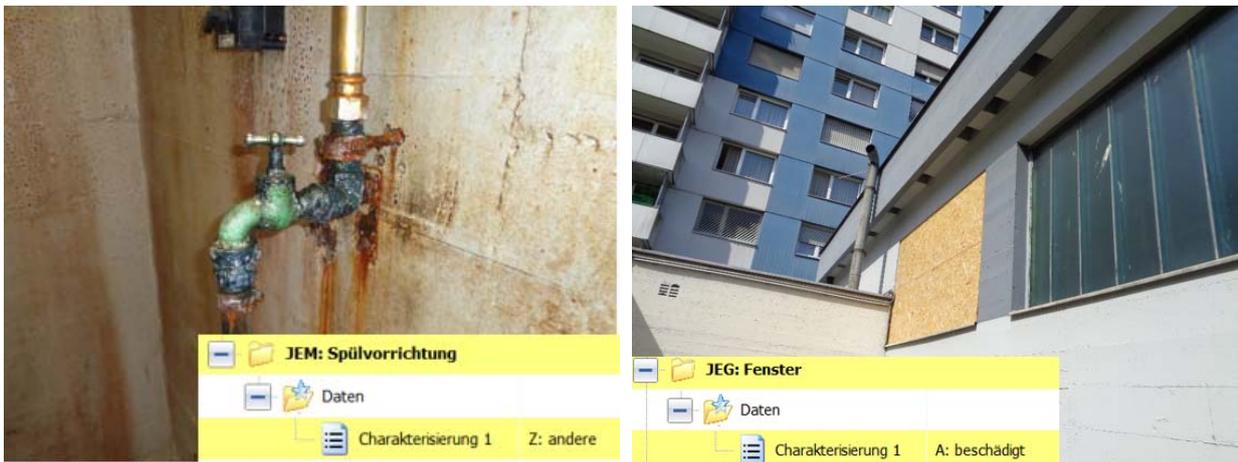
In Abbildung 15 ist eine korrodierte Aufhängung der Spülvorrichtung ersichtlich. Als erste Charakterisierung für Spülvorrichtung gibt es „A–beschädigt“ oder „Z–andere“. In diesem Fall wurde für die Korrosion der Zustand „Z“ ausgewählt. Eine weitere Charakterisierung gibt es nicht. Somit gilt für diesen Zustand die Kodierung JEM–Z. Im rechten Bild wird für die Untersuchungszwecke ein beschädigtes Fenster angenommen. Die Abdeckung mittels Spannplatten dient vorübergehend zur Lärminderung. Die Kodierung von beschädigten Fenstern ergibt JEG–A.

Abbildung 15: Korrodierte Aufhängung der Spülvorrichtung (links) und ein beschädigtes Fenster des Betriebsgebäudes (rechts).

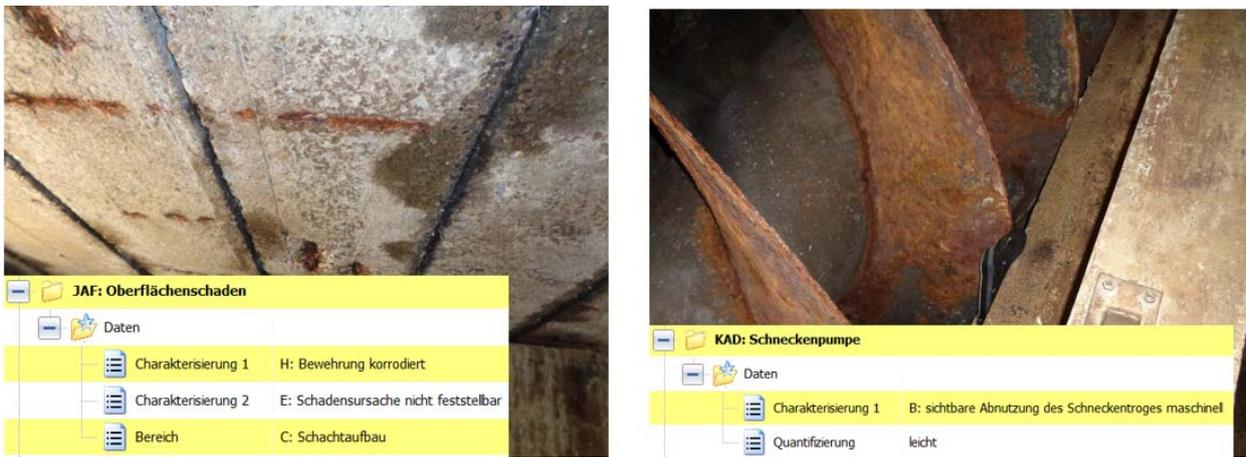
Im Zuge der Begehung des Unterflurbauwerks waren Oberflächenschäden an der Decke, korrodierte Bewehrung, erkennbar (siehe Abbildung 17). Der Zustand wurde mit der Kodierung „JAF–H–E“ (Oberflächenschaden–Bewehrung korrodiert–Schadensursache nicht feststellbar) im Bereich „C“ (Schachtaufbau) beschrieben. Im rechten Bild wird eine leichte Abnutzung des Schnecken troges abgebildet, das aufgrund des zwischen der Schneckenpumpe und dem Trog befindlichen Stofffetzens und aus Betriebserfahrung des Personals erfasst wurde. Die Kodierung lautet somit „KAD–B“ (Schneckenpumpe–sichtbare Abnutzung des Schnecken troges maschinell) mit der Quantifizierung „leicht“.

Abbildung 17: Oberflächenschäden (links) und Abnutzung des Schneckenrotes (rechts).

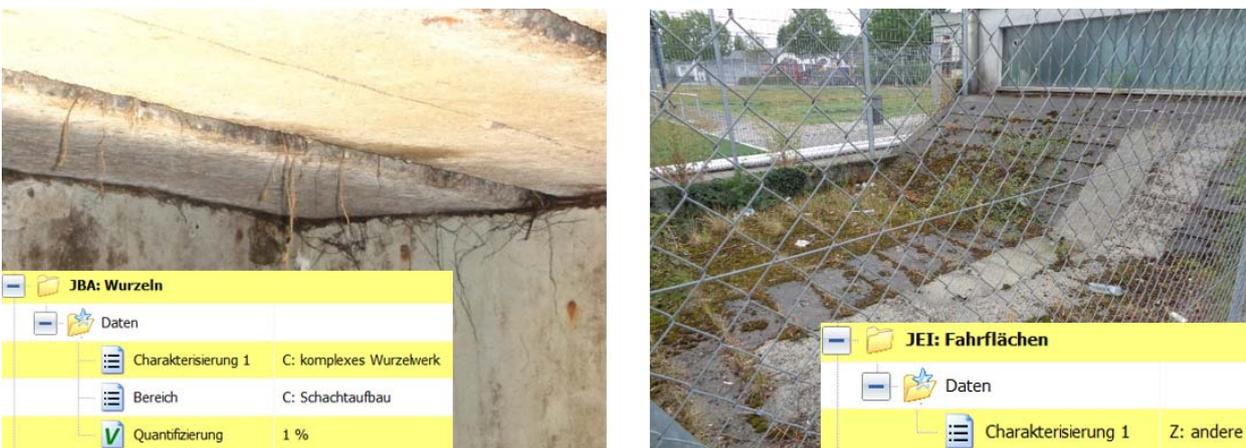
Ebenfalls an der Decke wurden komplexe Wurzeleinwüchse mit „JBA–C–C“ und einer Quantifizierung von 1% erfasst. Durch die weitere Begehung des gesamten Bauwerkes war es möglich, diese Wurzeleinwüchse auf die oberhalb des Bauwerkes befindliche Vegetation, zurückzuführen. Die Zuordnung dieser Fläche wurde als Zustand „JEI–Z“ (Fahrflächen–andere) festgelegt, da keine genauere Zuordnung möglich war.

Abbildung 18: komplexer Wurzeleinwuchs (links) und Vegetation oberhalb des Unterflurbautes (rechts).

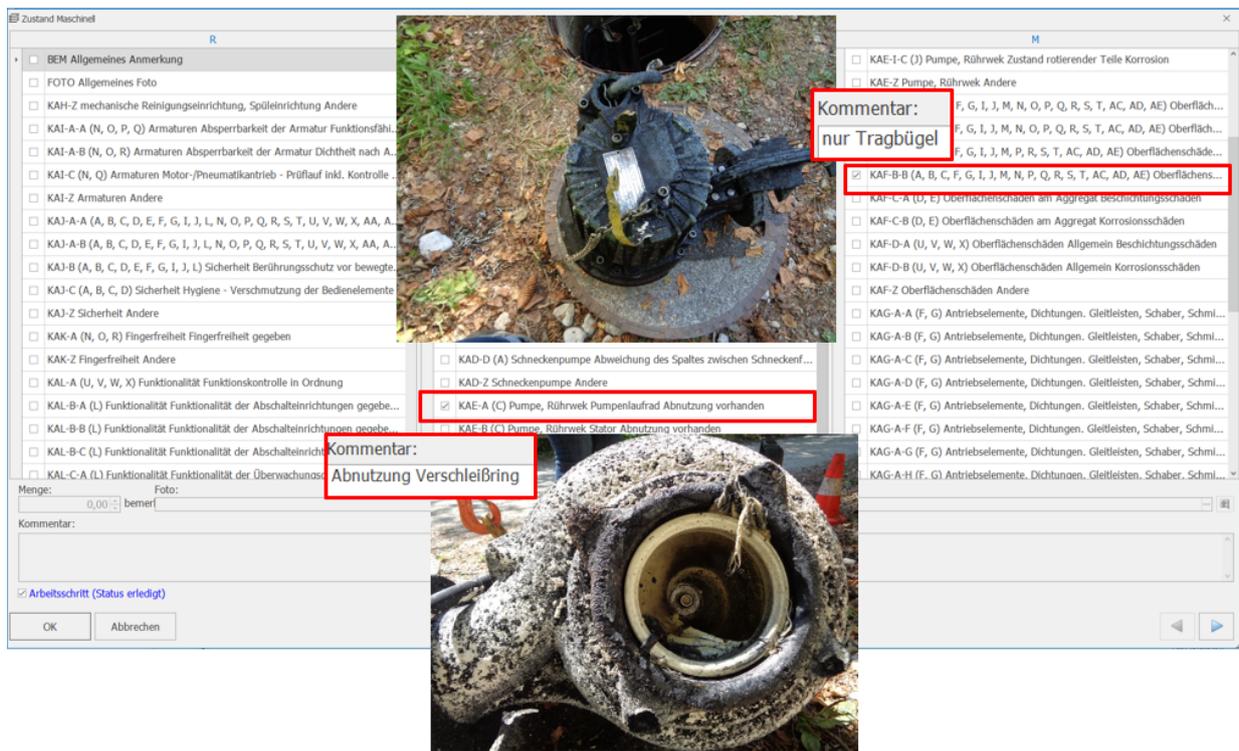
Nach dem Herausziehen der Pumpen wurde zunächst ein fehlender Tragbügel einer Pumpe festgestellt (sh Abbildung 22 oben). Eine bestimmte Kodierung ist nicht vorhanden. Dieser Zustand wird unter „KAF-B-B“ (Oberflächenschaden–im Abwasser-/Wasserbereich–Korrosionsschaden) kategorisiert und mit dem Kommentar „nur Tragbügel“ angemerkt. Im unteren Foto wird die Abnutzung des Verschleißringes mit „KAE-A“ (Pumpe, Rührwerk-Pumpenlaufrad Abnutzung vorhanden) und der Anmerkung „Abnutzung Verschleißring“ dokumentiert.

Abbildung 22: Fehlender Tragbügel einer Pumpe (oben) und Abnutzung des Verschleißringes (unten).

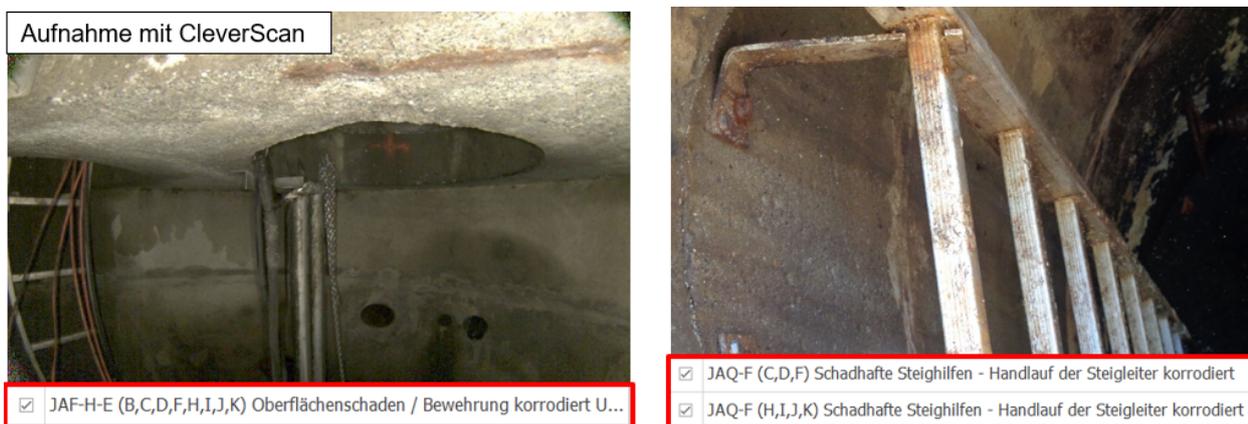
Abbildung 23 (links) zeigt eine Aufnahme mit der *CleverScan*, in dem eine korrodierte Bewehrung an der Decke des Schachtes erkennbar ist. Mit einer Inspektion von der Schachtdeckeloberkante war dies zunächst nicht möglich. Die Kodierung lautet „JAF-H-E“ (Oberflächenschaden-Bewehrung korrodiert-Schadensursache nicht feststellbar). Im rechten Bild wurde eine korrodierte Steigleiter aufgenommen. Als Beispiel werden hier die Kodierung des korrodierten Handlaufs „JAQ-F“ (Handlauf der Steigleiter korrodiert) angeführt.

Abbildung 23: Korrodierte Bewehrung (links) und korrodierte Handlauf der Steigleiter (rechts).

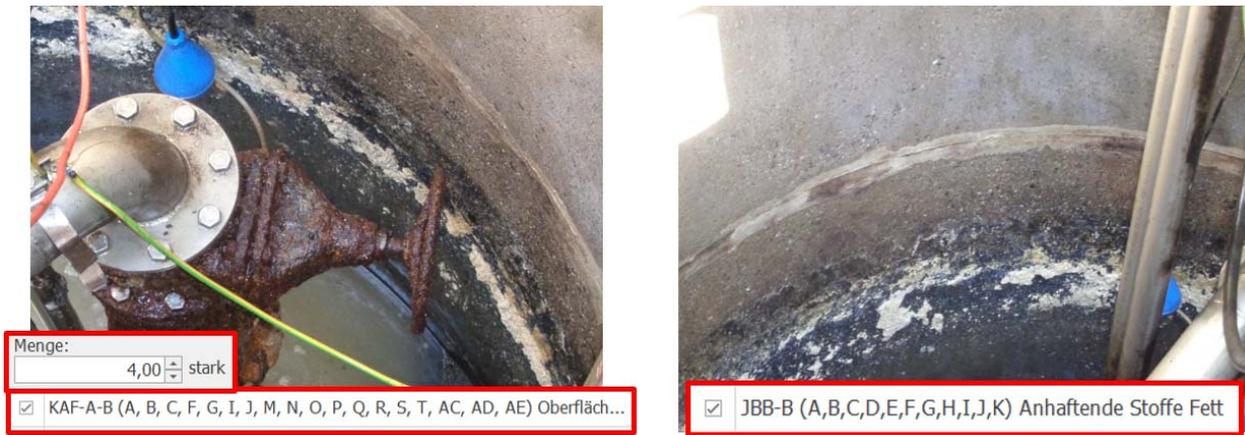
Ein stark korrodierter Schieber (siehe Abbildung 24 links) wurde mit „KAF-A-B“ (Oberflächenschaden-im Luftbereich-Korrosionsschäden) definiert. Die Quantifizierung ist „stark“ und wurde im Feld „Menge“ mit der zugewiesenen Numerik aus Tabelle 14 - „4“ - eingetragen. Im rechten Bild sind Fettablagerungen im Pumpensumpf sichtbar, das mit „JBB-B“ (Anhaftende Stoffe-Fett) kodiert wurde.

Abbildung 24: Stark korrodierter Schieber (links) und Anhaftende Stoffe (rechts).

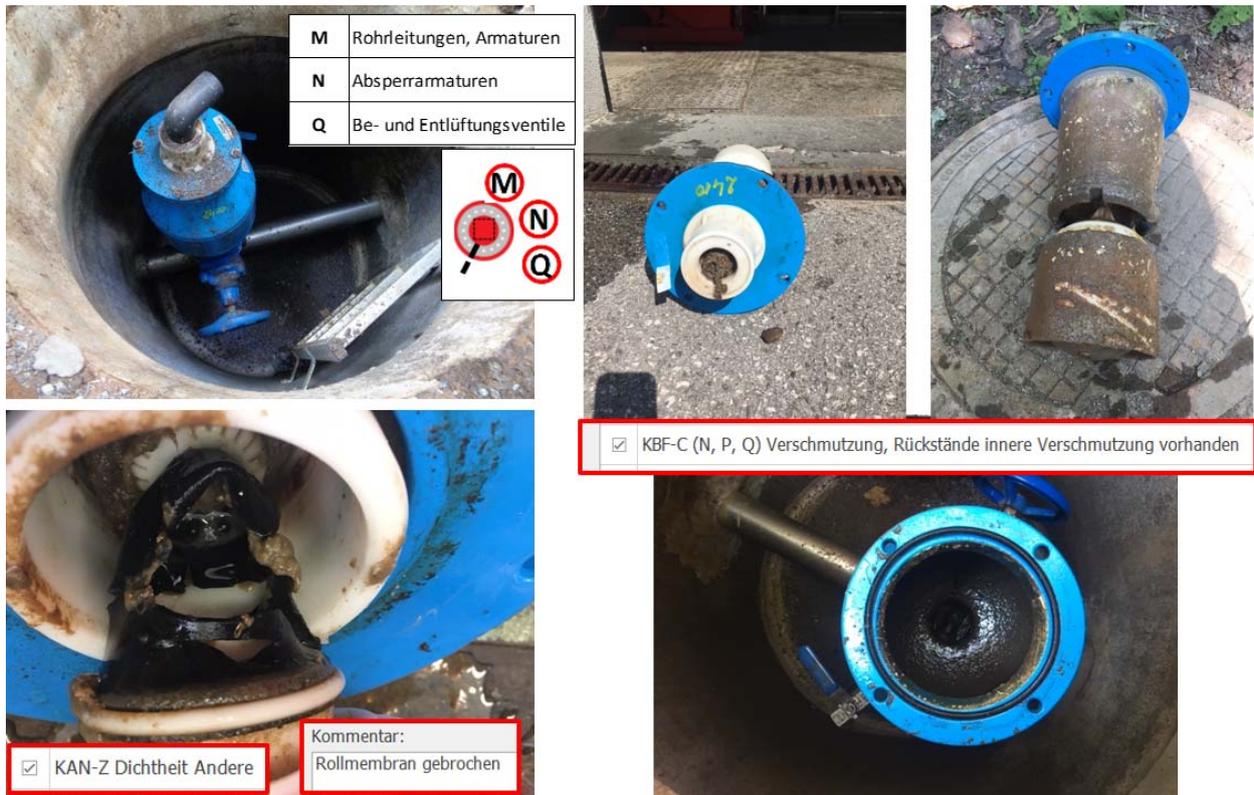
Wie beim vorigen Bauwerk wurde auch beim Be- und Entlüftungsventil zunächst die Inventarisierung durchgeführt. Anschließend wurde das Ventil im Betrieb beobachtet. Dabei ist ein Austritt von Abwasser aus dem Entlüftungsrohr aufgefallen. Aufgrund dessen wurde das Ventil ausgebaut und zerlegt, wobei eine Verschmutzung im Inneren des Gehäuses ersichtlich war (siehe Abbildung 25). Diese wurde mit „KBF-C“ (Verschmutzung, Rückstände-innere Verschmutzung vorhanden) definiert. Die Verschmutzung ist auf die gebrochene Rollmembran zurückzuführen, welches mit „KAN-Z“ (Dichtheit-andere) dokumentiert wurde.

Abbildung 25: Inventarisierung und Darstellung des Bauwerkes sowie Verschmutzung und undichte Teile eines Be- und Entlüftungsventils.

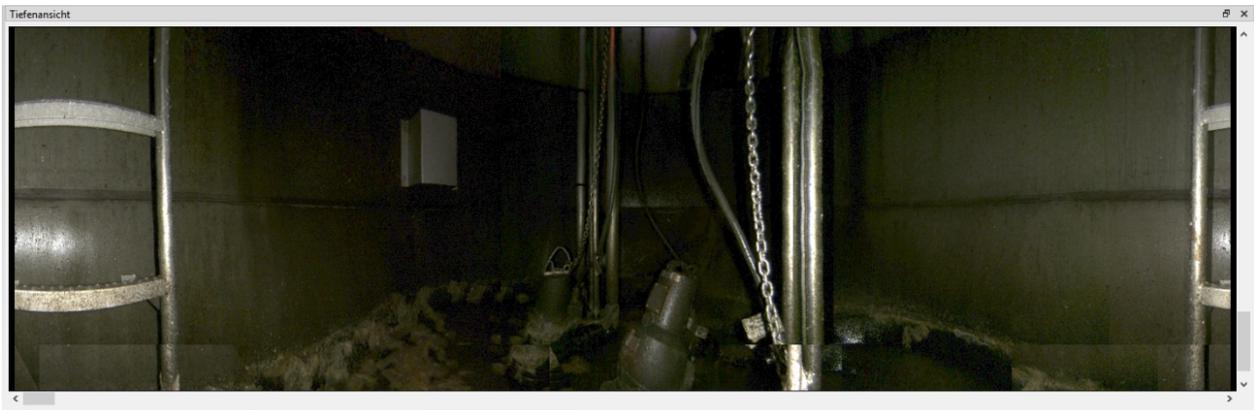
zentrierte Scanvorgang zurückgeführt werden. Ablagerungen sowie anhaftende Stoffe wie Fett an der Schachtwand sind erkennbar.

Abbildung 31: Beispiel einer CleverScan-Aufnahme - Tiefenansicht des Pumpensumpfes.

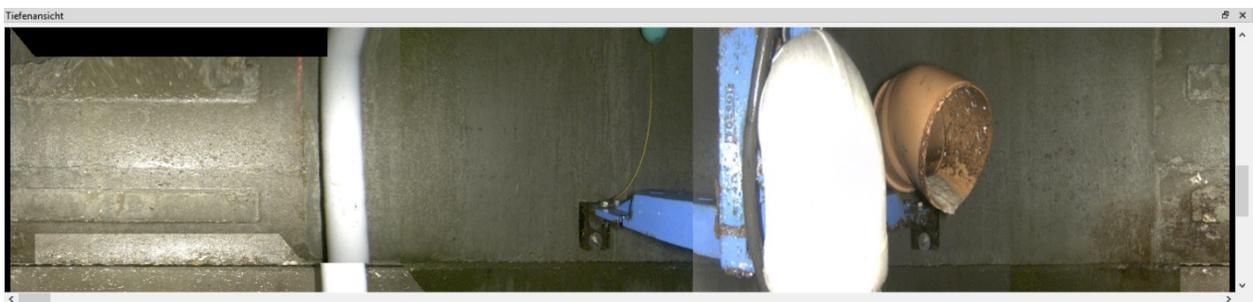
Abbildung 34 zeigt den Zu- und Ablauf des Pumpwerkes. Im Pumpensumpf sind die üblichen anhaftenden Fette ersichtlich.

Abbildung 34: Beispiel einer CleverScan-Aufnahme – Tiefenansicht des Zu- und Ablaufs.

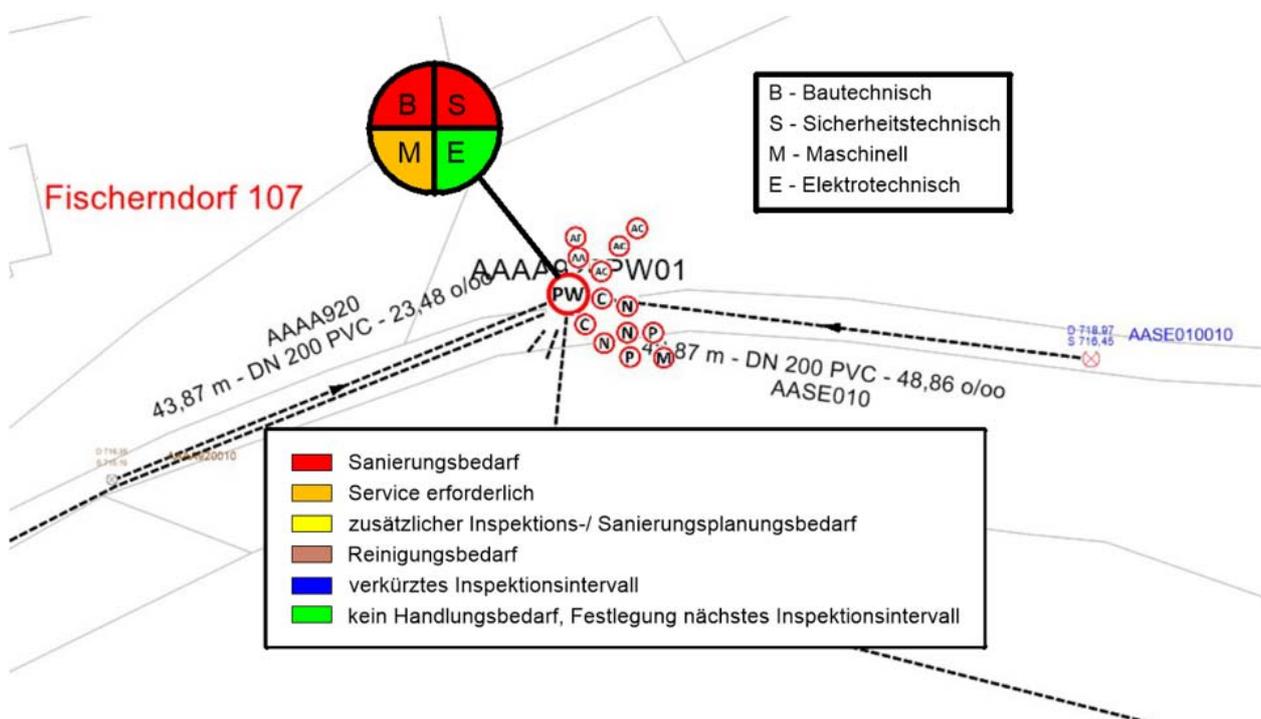
Abbildung 41: Planliche Darstellung des abgeleiteten Handlungsbedarfs – z.B. Pumpwerk Altaussee Nord (WV Ausseerland).
