Zustandserfassung von Abwasserpumpstationen und Sonderbauwerken sowie Ableitung des erforderlichen Handlungsbedarfs

Hanns Plihal und Wing-Shan Yeung

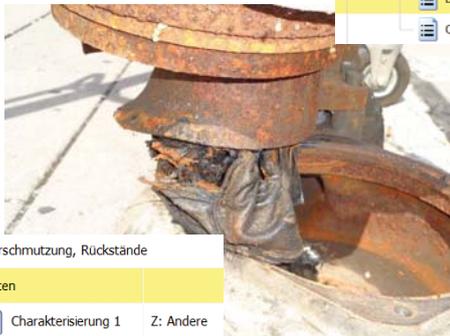
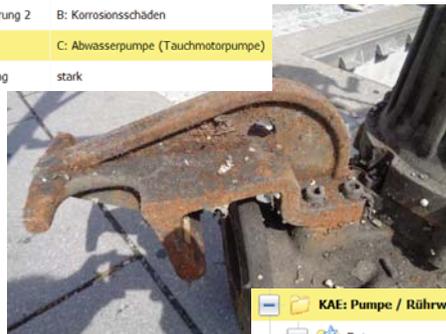
KAF: Oberflächenschäden	
Daten	
Charakterisierung 1	B: im Abwasser- / Wasserbereich
Charakterisierung 2	B: Korrosionsschäden
Bereich	C: Abwasserpumpe (Tauchmotorpumpe)
Quantifizierung	stark

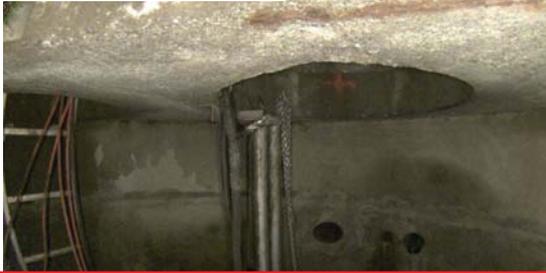
Aufnahme mit CleverScan

JAF-H-E (B,C,D,F,H,I,J,K) Oberflächenschaden / Bewehrung korrodiert U...

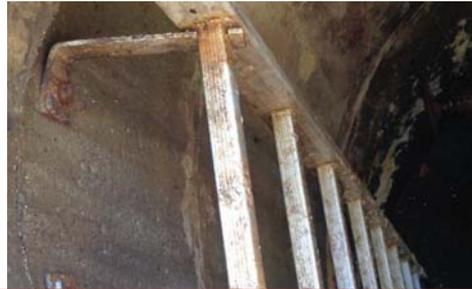
JAQ-F (C,D,F) Schadhafte Steighilfen - Handlauf der Steigleiter korrodiert
 JAQ-F (H,I,J,K) Schadhafte Steighilfen - Handlauf der Steigleiter korrodiert

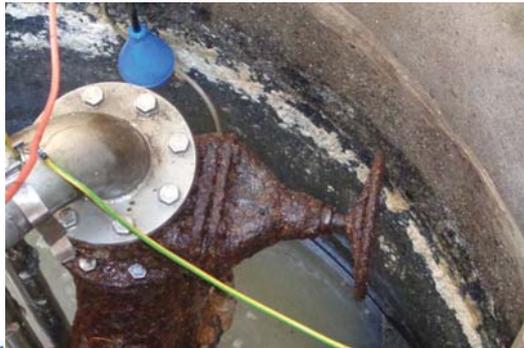
KAF-A-B (A, B, C, F, G, I, J, M, N, O, P, Q, R, S, T, AC, AD, AE) Oberfläch...

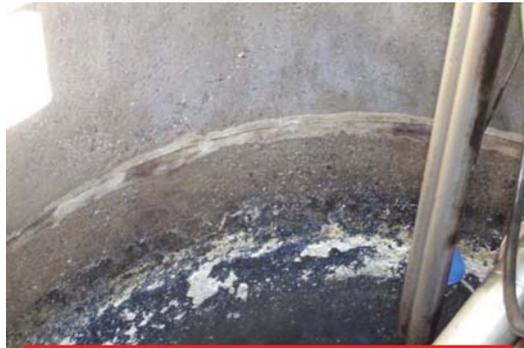
JBB-B (A,B,C,D,E,F,G,H,I,J,K) Anhaftende Stoffe Fett

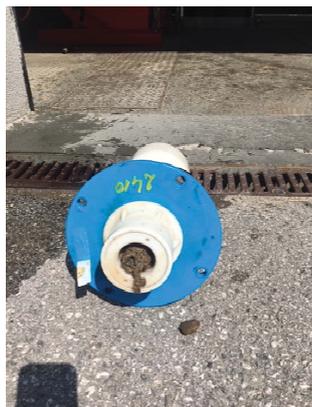
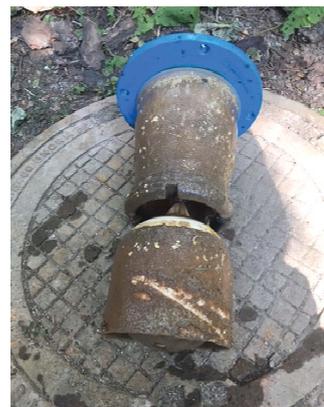
KBF-C (N, P, Q) Verschmutzung, Rückstände innere Verschmutzung vorhanden

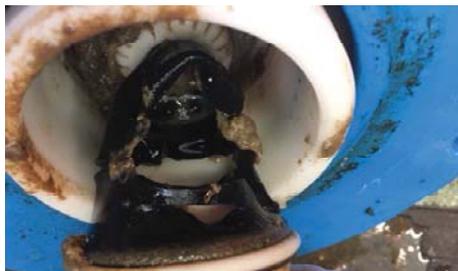
KAN-Z Dichtheit Andere

Kommentar:
Rollmembran gebrochen
