Endbericht

**Zustandserfassung von Abwasser-
pumpstationen und Sonderbauwerken sowie
Ableitung des erforderlichen Handlungsbedarfs**

ÖWAV KAN Forschungsprojekt

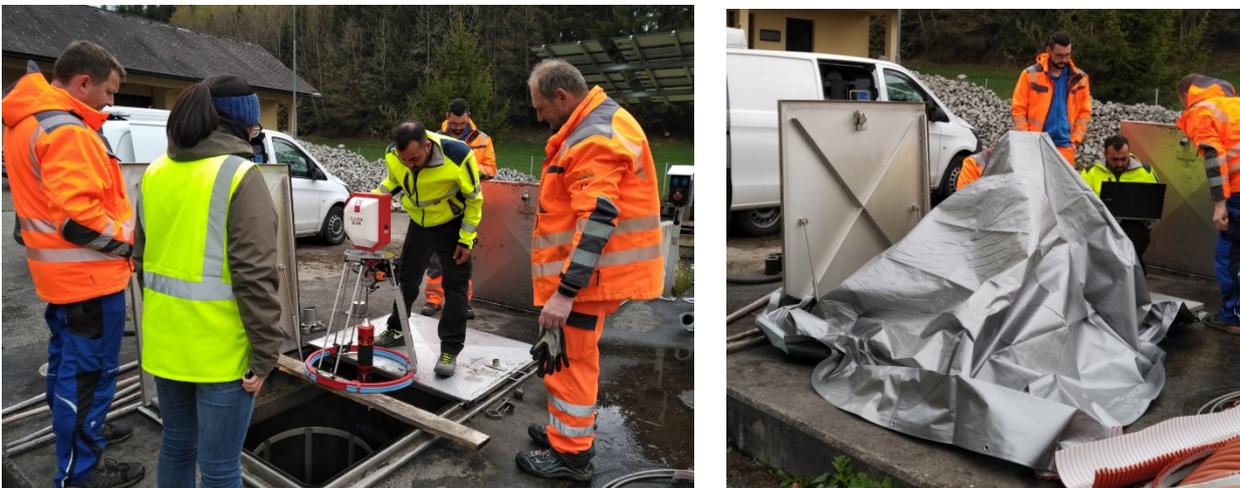
Abbildung 26: Aufstellung der CleverScan mit einer Holzlatte (links) und einer großen Abdeckplane (rechts).

Zur Schachtaufnahme wurden bei Schachtabdeckungen, die nicht den herkömmlichen runden Abdeckungen entsprechen, mit Holzlatten oder Stangen ausgeholfen, um die *CleverScan* möglichst mittig vom Schacht platzieren zu können (siehe Abbildung 26 links). Die mitgelieferte Abdeckhaube für den Scanvorgang reicht bei größeren Schachtöffnungen nicht aus. Aufgrund dessen wurde der Schacht mittels einer Abdeckplane (siehe Abbildung 26 rechts) vom einfallenden Tageslicht abgeschirmt.

Der rechteckige Maschinenraum hat Abmessungen von 3,55 m x 2,8 m und keine herkömmliche runde Abdeckung. Wie zuvor bereits erwähnt, wurden Hilfsmittel, wie eine Holzlatte und Abdeckplane eingesetzt, um einen Scanvorgang zu ermöglichen.

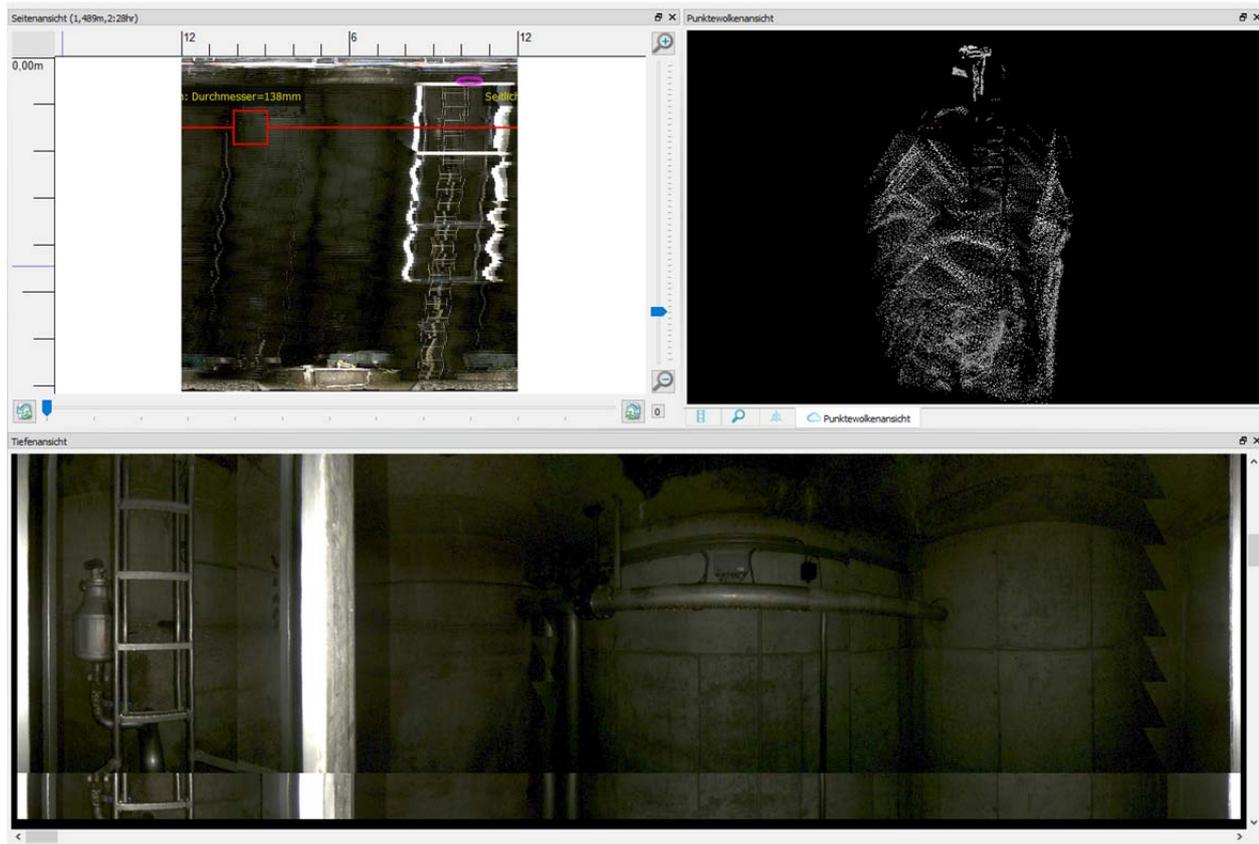
Abbildung 27: Beispiel einer CleverScan-Aufnahme - Seiten-/Tiefenansicht und Punktwolke des Schachtaufbaus.

Abbildung 27 zeigt eine Aufnahme in der oberen Hälfte des Schachtes. Es ist ersichtlich, dass die Beleuchtung für die große Schachtdimension nicht ausreichend und die Abwicklung dementsprechend dunkler ist. Die Vermessung und Darstellung durch die Punktwolke ist nicht vollständig, das auf die Schachtgröße als auch die Einbauteile im Schacht zurückzuführen ist.

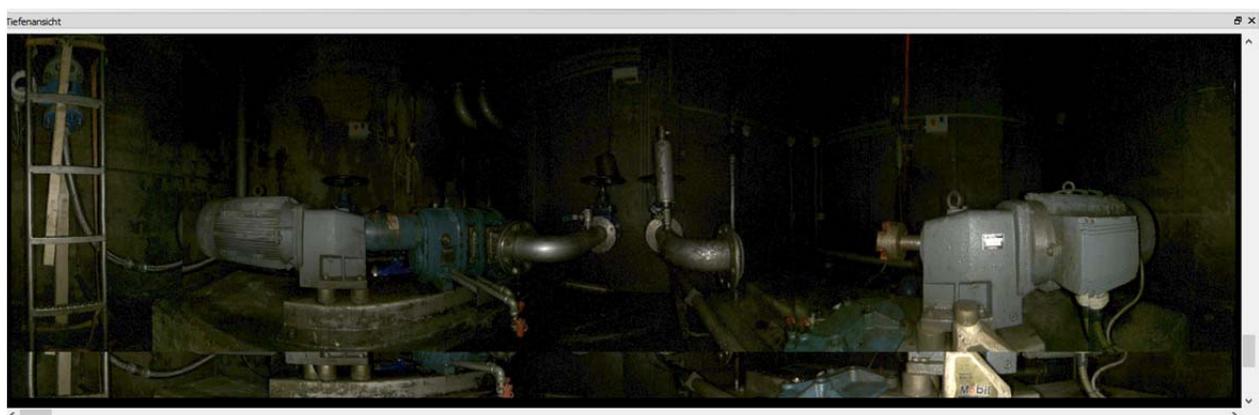
Abbildung 28: Beispiel einer CleverScan-Aufnahme – Tiefenansicht des Maschinenraums mit Motoren der Pumpen.

In Abbildung 28 befindet sich der Kamerakopf im unteren Bereich des Schachtbauteiles. Die Abwicklung ist dunkler als in Abbildung 27. In der Tiefenansicht sind die Motoren der Pumpen und die verbindenden Haltungen deutlich erkennbar.

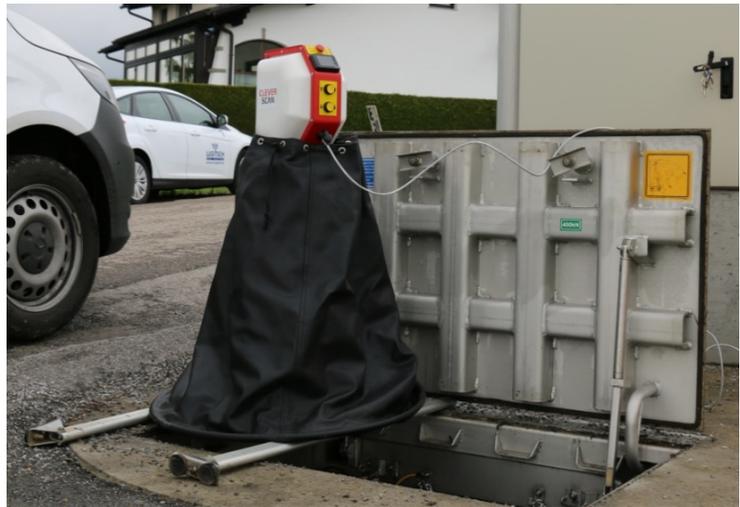
Abbildung 29: Aufstellung der CleverScan mit Hilfe von Stangen.

Das Pumpwerk hat eine runde Schachtausführung mit einem Durchmesser von 2 m und eine größere rechteckige Abdeckung. Im Schacht befindet sich ein Gitterrost, weshalb eine mittige Aufstellung der CleverScan nicht möglich war.

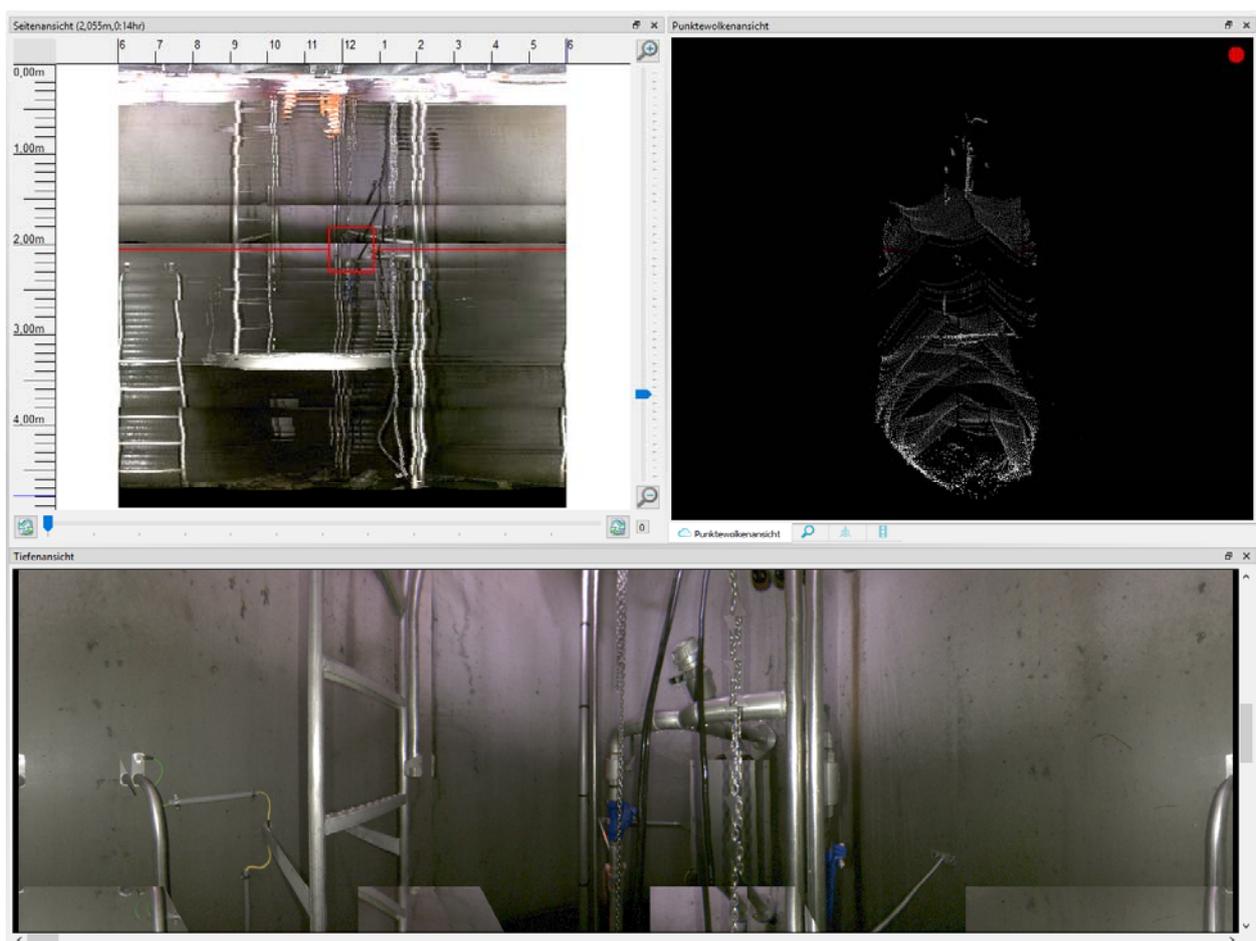
Abbildung 30: Beispiel einer CleverScan-Aufnahme - Seiten-/Tiefenansicht und Punktwolke Schachtaufbaus des Schachtaufbaus.

Die Abwicklung in der Seitenansicht im linken oberen Fenster in Abbildung 30, sowie die 3D-Darstellung durch die Punktwolke im rechten oberen Bild werden wie bei anderen Pumpwerken ebenfalls durch die Einbauten beeinflusst.

In der Tiefenansicht im unteren Fenster ist der Schacht durch die Bildqualität und Helligkeit wiederum gut erkennbar. Dies ist auch auf die Sauberkeit des Schachtes in der oberen Hälfte zurückzuführen. Eine Sicht der hinter den Armaturen, Haltungen und anderen Einbauten liegenden Schachtwand ist nicht ersichtllich.

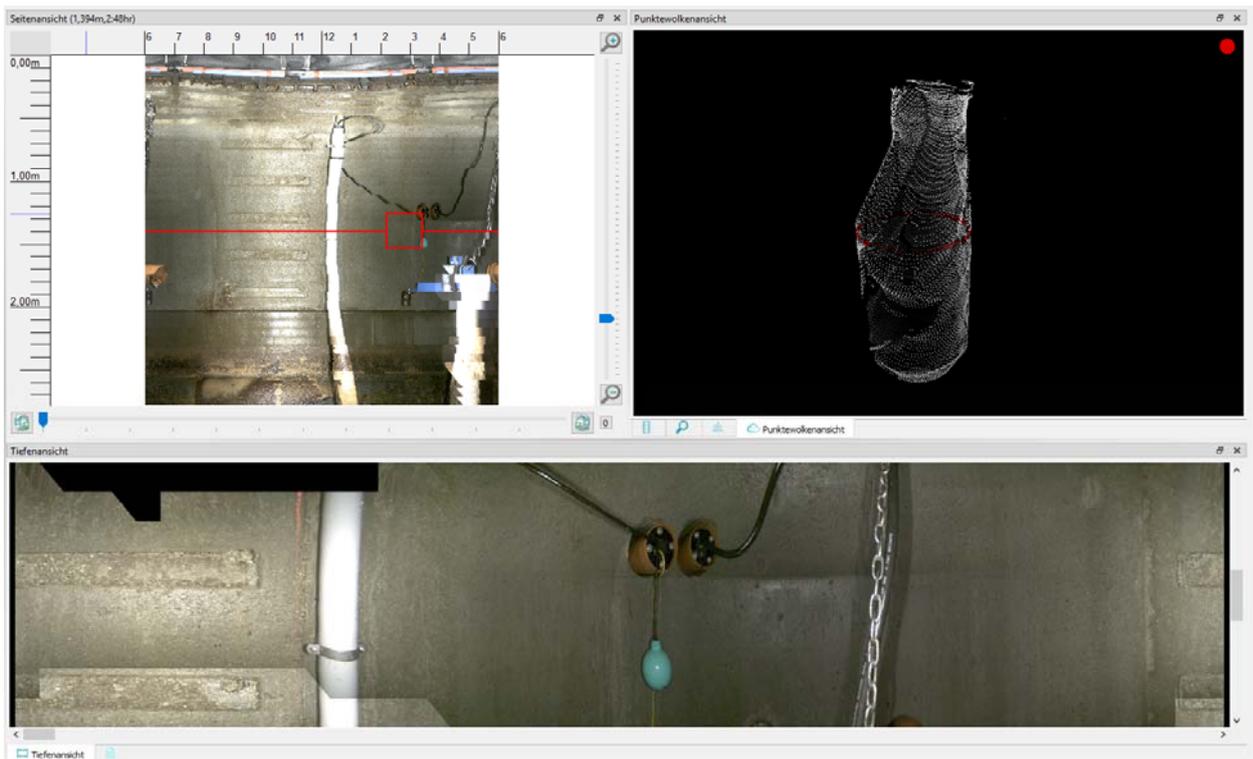
Abbildung 33: Beispiel einer CleverScan-Aufnahme - Seiten-/Tiefenansicht und Punktwolke Schachtaufbau einer Hauspumpstation.

Im Vergleich zu den vorigen Pumpwerken ist in Abbildung 33 ersichtlich, dass die Punktwolke relativ gut dargestellt ist. Lediglich der Bereich, in dem sich die Pumpen bzw. die dazugehörigen Armaturen und Leitungen befinden, ist die 3D-Darstellung nicht vollständig. Die Schachtwand sowie die Kabelanschlüsse sind gut erkennbar.

In der Seitenansicht im linken oberen Fenster ist ersichtlich, dass im Bereich der Leitung die Reflexion vorherrscht und die Bildzusammensetzung erschwert.

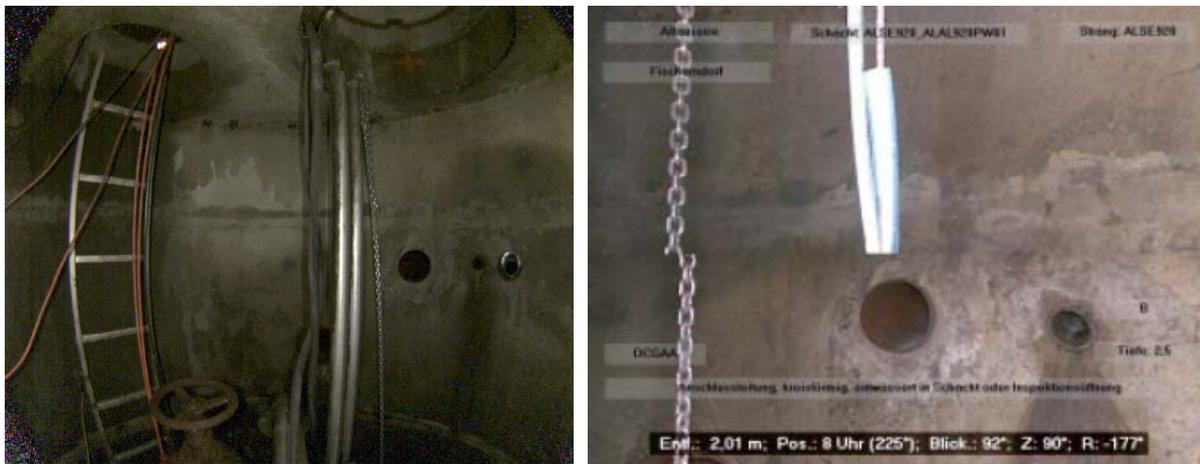
Abbildung 37: Aufnahmen von CleverScan (links) und Panorama SI (rechts).

Der Kamerakopf der *CleverScan* in Abbildung 37 befindet sich weiter entfernt als der der *Panorama SI*. Eine Positionierung der *CleverScan* auf der dahinter liegenden Abdeckung würde eine vergrößerte und genauere Aufnahme bewirken.
