Zustandserfassung von Abwasserpumpstationen und Sonderbauwerken sowie Ableitung des erforderlichen Handlungsbedarfs

Hanns Plihal und Wing-Shan Yeung

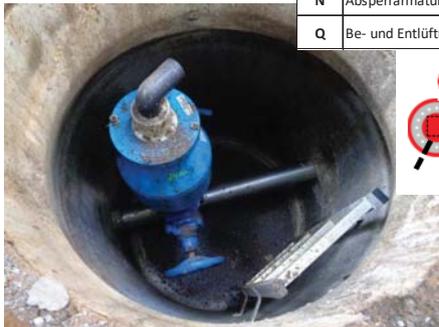
Zustandserfassung mit BaSYS Mobile WV Ausseerland Altaussee: Be- / Entlüftungsventil

KBF-C (N, P, Q) Verschmutzung, Rückstände innere Verschmutzung vorhanden

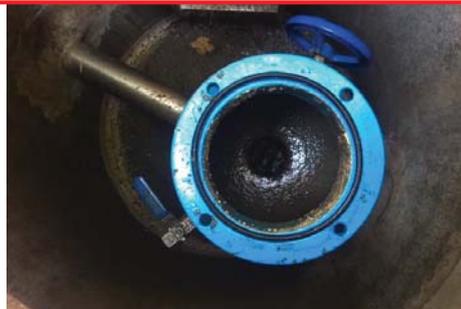
KAN-Z Dichtheit Andere

Kommentar:
Rollmembran gebrochen
